DDEA 49

Restauration du lit de la Loire à Sainte-Gemmes-sur-Loire en Maine-et-Loire

Etude d'opportunité

Juillet 2009

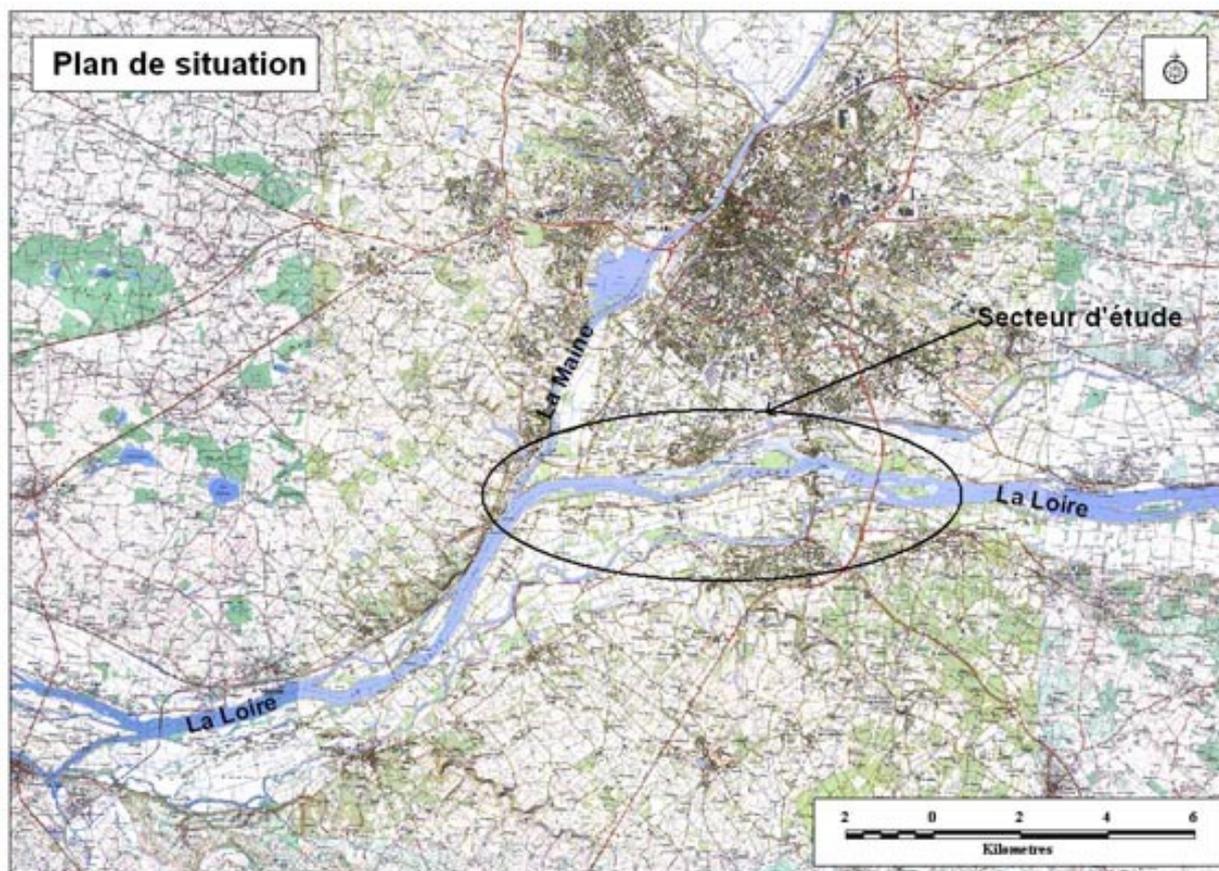
Figure 1. plan de situation du secteur d'étude

Pour s'assurer d'une vision globale du site, le secteur étudié englobe le bras de Sainte-Gemmes et est long de 10 kilomètres. De l'aval vers l'amont, il débute 200 m à l'amont de la confluence de la Maine et s'étend jusqu'à 600 m à l'amont de « l'île Gemmes » (anciennement dite « île de Juigné »). La figure1 donne un plan de situation du secteur d'étude.

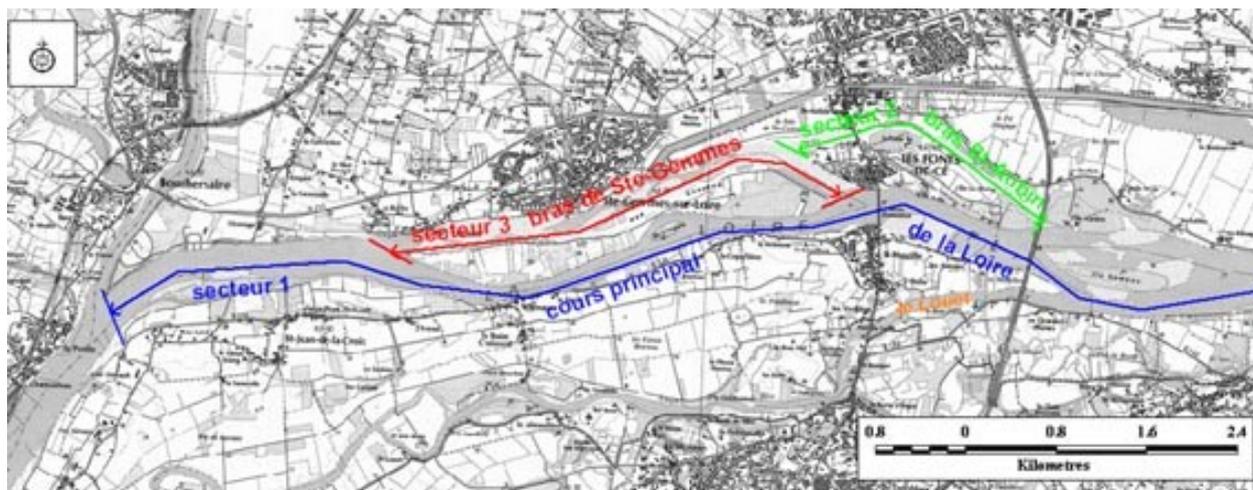
Figure 2. sectorisation du site d'étude

La délimitation de ces 3 secteurs est proposée sur le plan ci-après en figure 2.

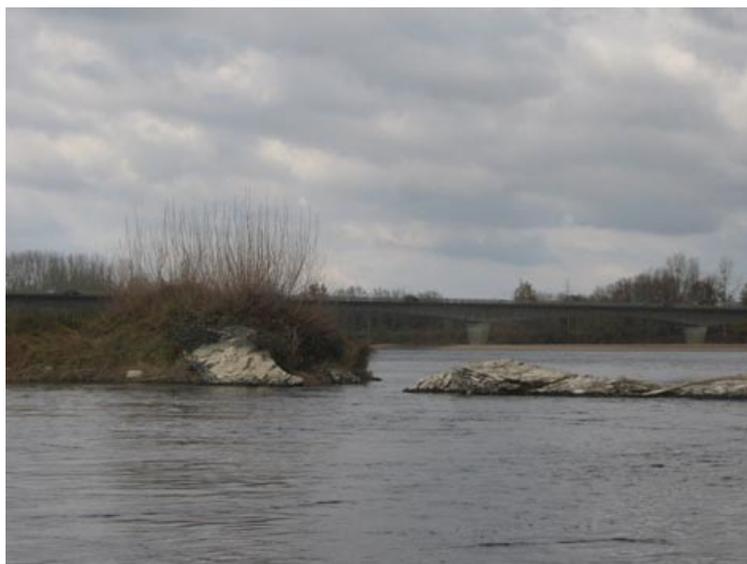
Figure 3. Seuil rocheux artificiel dit « Chaussée des Aireaux » en novembre 2007

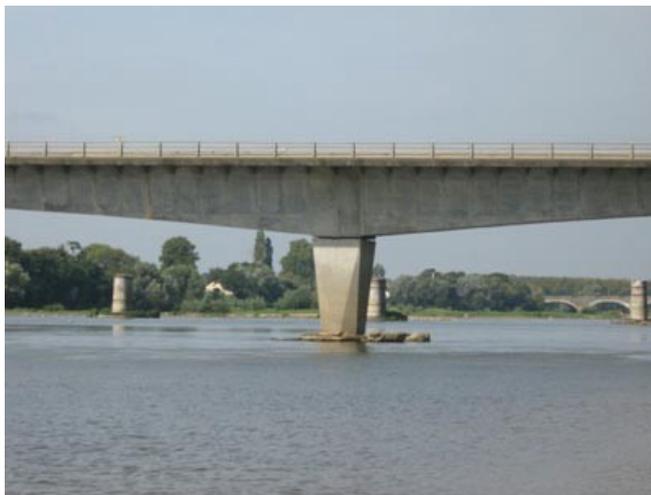
Figure 4. Au 1er plan : pile 4 du pont de la RN 26 ; au second plan piles du pont SNCF ; en arrière plan pont Dumnacus (novembre 2007)

Actuellement, une étude est en cours pour le doublement de ce pont par la société ASF (Autoroute du Sud de la France) pour le passage de l'A87 en 2x3 voies. Un ouvrage identique sera construit immédiatement à l'aval du 1^{er}.

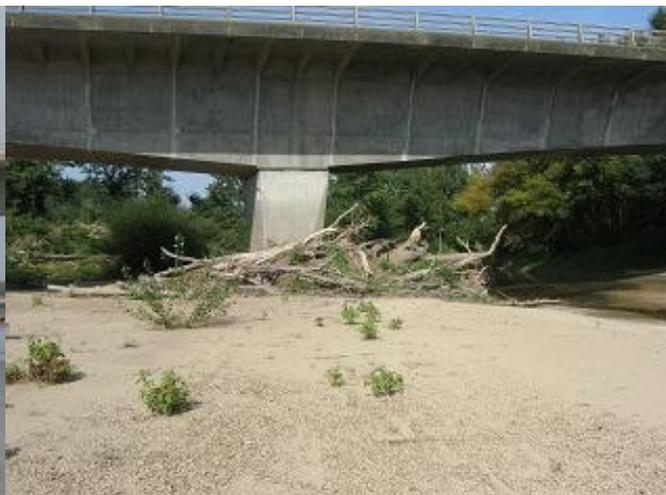
Figure 5. Embâcle (septembre 2007) contre la 1ere pile rive droite encombrant l'entrée du bras Saint-Aubin

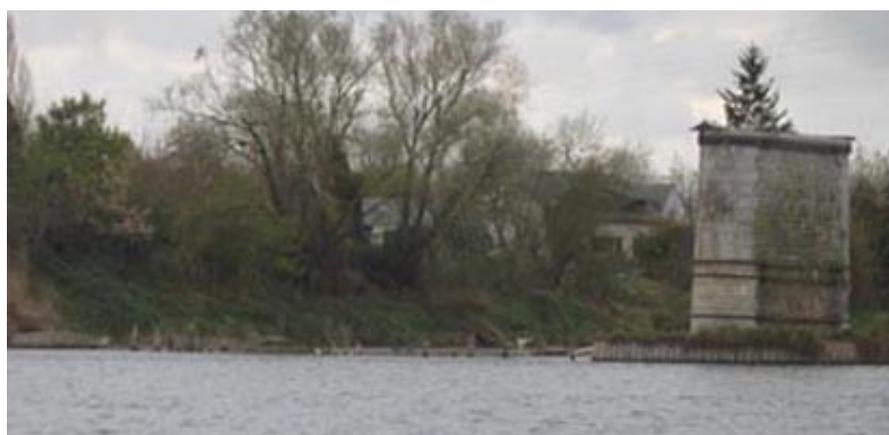
Figure 6. rangée de pieux et pile rive gauche du pont SNCF (novembre 2007)

La pile située dans le bras St-Aubin a été supprimée en 1995. Parmi les piles subsistant en Loire celle située en rive droite est effondrée et les matériaux sont restés en place. Les autres piles présentent des enfoncements différentiels qui indiquent la présence d'une épaisseur importante de sable mobile.

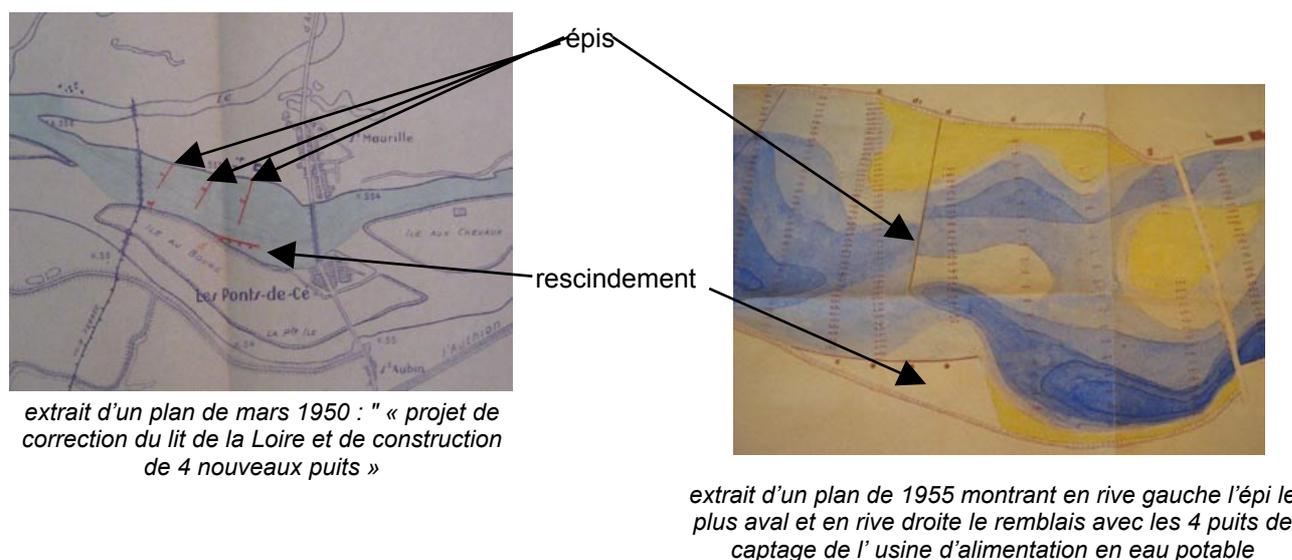
Figure 7. Extraits de plans retrouvés aux archives départementales du Maine et Loire

Ces ouvrages ont été créés à différentes périodes en fonction des besoins. Les travaux les plus importants datent de 1951-1952 avec le rescindement de la rive droite pour l'implantation de 4 captages et la construction de 3 épis en rive gauche du bras principal de la Loire entre les PK 8000 et 7400. Ces épis ont été construits pour permettre la chenalisation de la rive droite afin de faciliter l'alimentation en toute saison des captages. Leur construction a été motivée par la présence d'une grève pérenne au droit des captages mentionnée à partir des années 30 et surtout dans les années 40 comme handicapante pour les captages (figure 7).

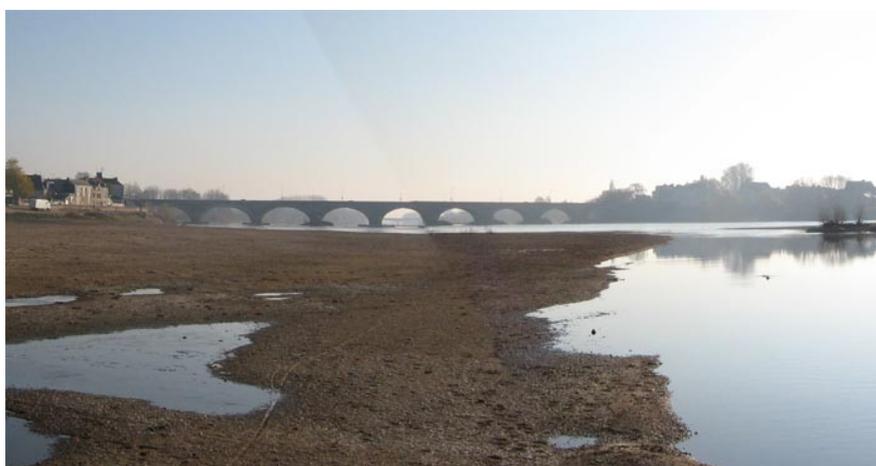
Figure 8. Pont Dumnacus vu depuis le bras de Ste Gemmes (novembre 2007)

Pont Dumnacus (figure 8): long de 310 m, ce pont sur le bras principal de la Loire (anciennement dit pont de St-Maurille) fut construit au PK 7050 de 1847 à 1849. C'est un pont en maçonnerie constitué de 11 voûtes de 25 m d'ouverture et 10 piles de 3.50 m de large à la base (notées de 1 à 10 de la rive gauche vers la rive droite) en Loire. Les 2 culées se trouvent en limite du lit mineur.

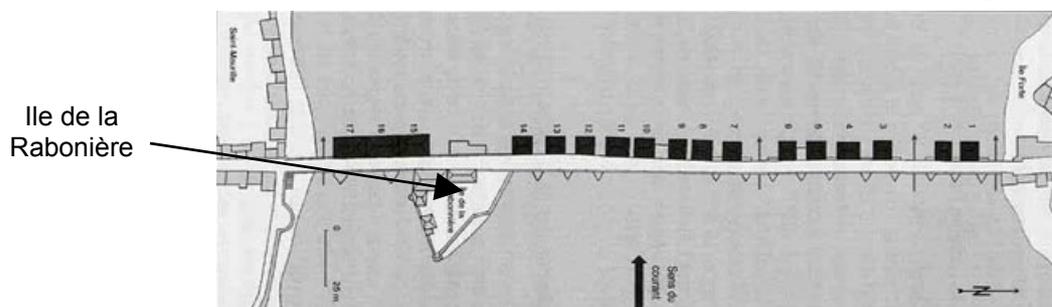
Figure 9. Le « Grand Pont » des Ponts de Cé au cours de la 1^{ère} moitié du XVII^{ème} siècle – conception et infographie Ch Cussoneau 2005 (Source : « Loire » édité par Associations : Confluences – Maison de Loire en Anjou)

Il est à noter qu'il existait à l'origine une petite île dite « la Rabonière », située à 30 m de la rive gauche, sur laquelle était fondée une pile (figure 9). Les parties meubles de cette île ont disparues au cours des crues du XVII^{ème} siècle en mettant à nu le rocher, puis la pile et le rocher ont été rasés pour faciliter la navigation.

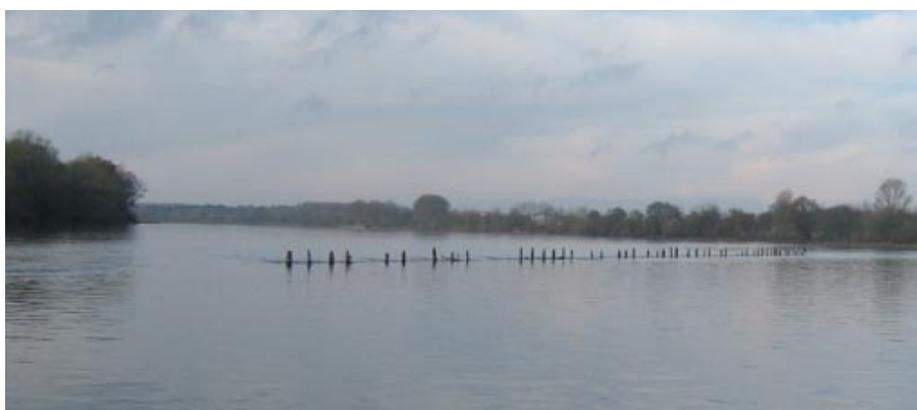
Figure 10. Vestiges du « barrage Audouin » visibles à l'étiage (vus depuis l'aval, novembre 2007)

Sur 160 m un alignement de pieux (figure 10) subsiste dans le bras St-Jean du PK 2650 (à 180 m de la rive gauche) au PK 2800 (à 100 m de la rive gauche). Ce sont les vestiges d'un ancien épi ou d'un système de barrage dit « barrage Audouin » (cf. plans qui dateraient des années 1920). Ils sont visibles sur le profil levé en travers de cet alignement. Un plan a été retrouvé aux archives départementales du Maine et Loire dans un dossier datant des années 1945 à 1950 ; il confirme la présence d'un épi de 450 m de long qui débutait au PK 3050 rive gauche, pour finir au PK 2650.

Cet épi (ou barrage) contraignait le courant à aller en rive droite du bras St-Jean et obligeait l'écoulement à se diriger vers la rive droite de la Loire à l'aval de l'île aux Chevaux (figure 11). Il devait servir à la navigation en maintenant une continuité du chenal (profondeur assurée par la concentration des écoulements provoquée par l'épi) lors de la traversée du lit de la Loire entre ces deux bords.

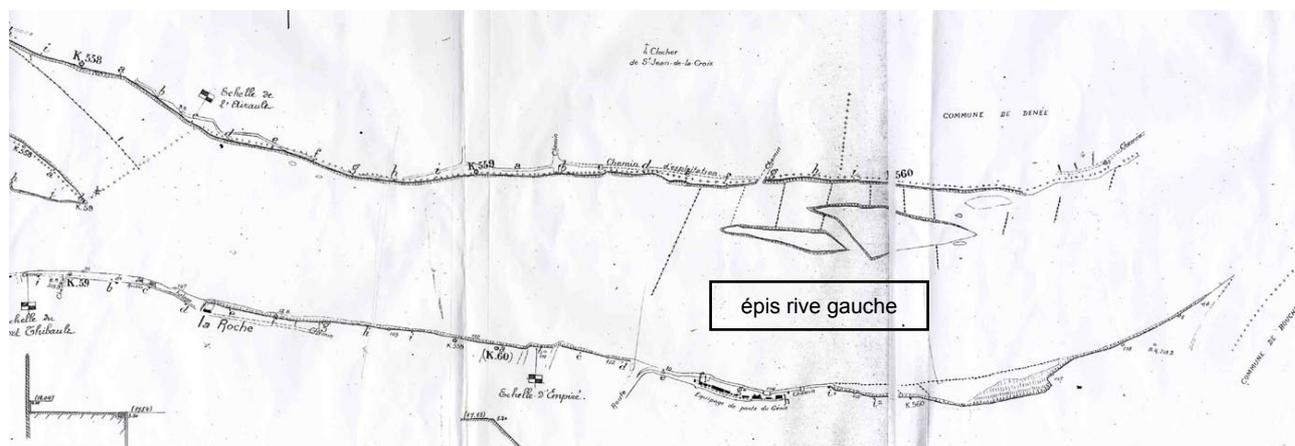
Figure 12. Extrait d'un plan retrouvé aux archives départementales du Maine et Loire (plan non daté, date estimée début à mi XX^{ème} siècle)

Ces épis (figure 12) étaient destinés à contraindre le courant de la Loire à se diriger vers la rive droite. Aujourd'hui, ils ne sont plus visibles car ils se situent sous un énorme atterrissement sableux (résultat de leur action) qui s'est en partie végétalisé.

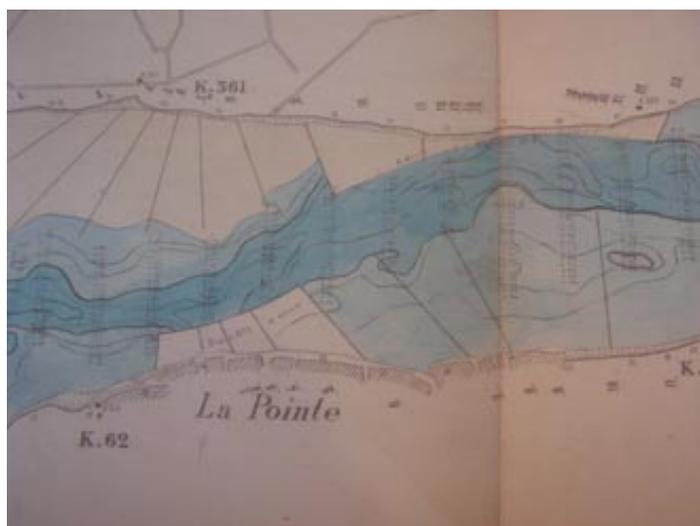
Figure 13. Extrait d'un « plan de sondages » du 31 juillet 1931 – épis et aménagement à l'aval immédiat du bec de Maine (source : archives départementales du Maine et Loire)

Ces épis et ouvrages ont été construits entre 1904 et 1926 (figure 13. source : archives départementales 49, le secteur entre Bouchemaine et Montjean, c'est à dire le plus proche du site d'étude, ayant été le premier « équipé ») pour maintenir et approfondir le chenal nécessaire à la navigation. La réduction de la section d'écoulement, l'approfondissement qui en découle et les extractions d'alluvions qui ont été pratiquées au cours du XX^{ème} siècle pour maintenir une profondeur suffisante sont à l'origine de l'abaissement de la ligne d'eau constatée depuis un siècle (voir chapitre V).

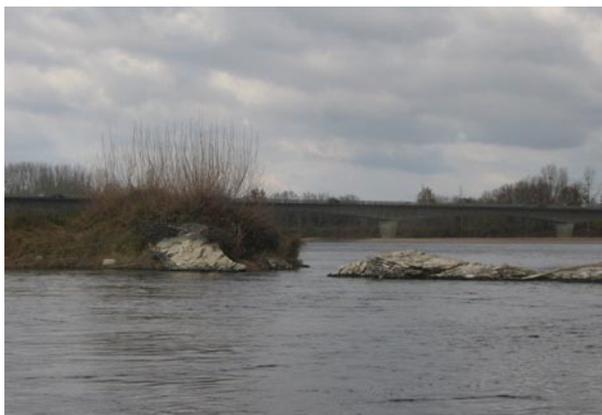
Figure 14. Diffluence du Louet – « Chaussée des Aireaux » novembre 2007

- certaines sources décrivent ce seuil comme une chaussée (« chaussée des Aireaux ») support d'une ancienne voie romaine (figure 14);

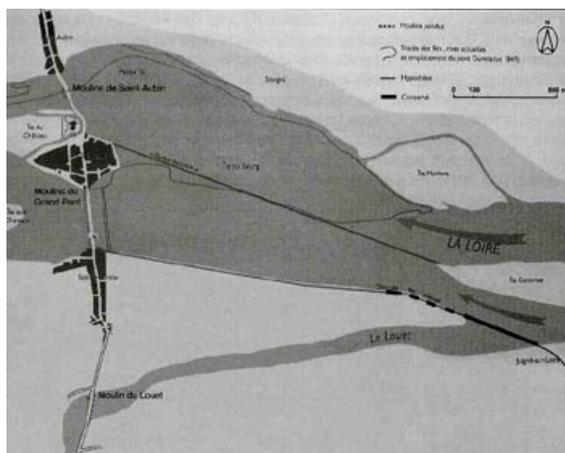
Figure 15. Emplacement des moulins et hypothèse de reconstitution des deux duits : « Chaussée des Aireaux » et le « Ductus Aquarum » (Source : Christian Cussoneau dans « Loire » édité par Associations : Confluences – Maison de Loire en Anjou)

- d'autres pensent que ce serait un duit construit au XIII^{ème} siècle pour détourner le courant du Louet et du bras rive gauche de la Loire vers les moulins construits sur le pont du bras principal dit « Grand Pont ». Cet ouvrage aurait été accompagné d'un autre duit dit « Ductus Aquarum » long de 2000 m, partant de l'extrémité aval de l'île Gemmes pour rejoindre la rive gauche de l'île au bourg ; ce duit obligeait les eaux du bras rive droite de la Loire à passer sous le pont de St-Aubin (figure 15 et annexe 3).

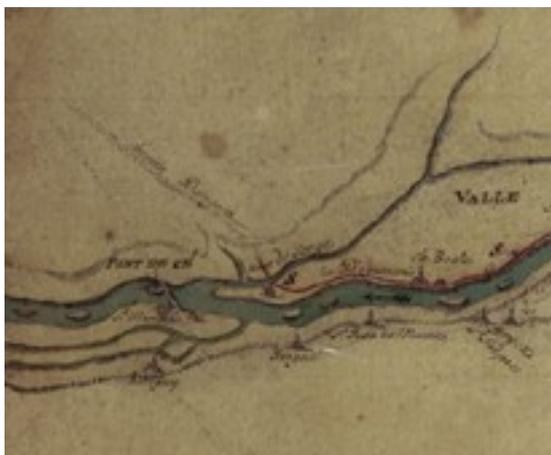
Figure 17. Extrait d'une carte du cours de la Loire dans l'étendue des levées qui la retiennent et qui la borne depuis les Ponts de Cé en montant jusqu'à la ville de Gien. – Poictevin 1684 - (source : BNF sur Gallica)

La carte ci-dessous (figure 17 et annexe 3), donne une idée très approximative du cours de la Loire à la fin du XVII^{ème} siècle. A priori, tout le système d'îles n'existe pour ainsi dire pas ou est mal représenté.

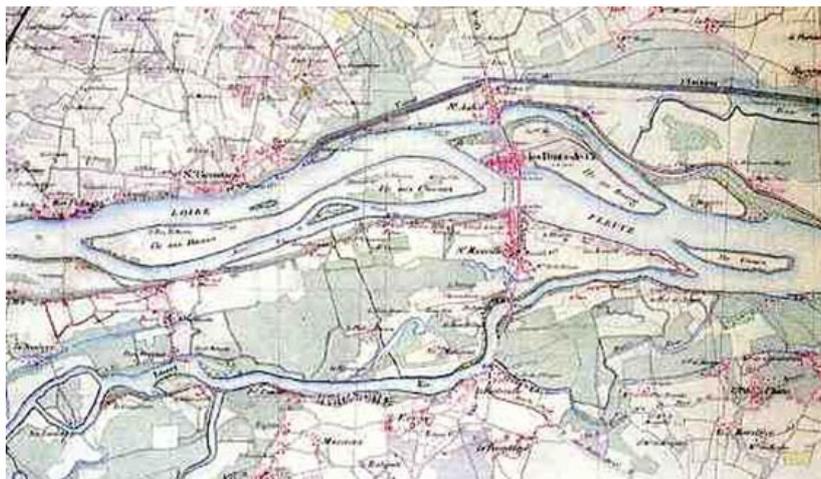
Figure 21. Carte de la Loire entre la Maine et les Ponts de Cé par l'ingénieur en chef Coumes 1863 – (source : « portraits de Loire » édité par le Conservatoire Régional des rives de la Loire et de ses affluents – document d'origine Archives Nationales)

Suite à la crue de 1846, une carte de la Loire a été dressée en noir et blanc par l'ingénieur en chef Coumes entre 1848 et 1851 pour préciser le tracé du lit majeur où s'écoulent les crues et du lit mineur. Cette carte a été colorée et simplifiée en 1863, un extrait de ce travail est reproduit ci-dessous (figure 21 et annexe 3).

- le bras St-Aubin est bien dessiné et commence à avoir sa configuration actuelle. Toutefois, un atterrissement à la sortie du bras laisse à penser que sa capacité d'écoulement est déjà réduite (car insuffisante à évacuer ce « bouchon ») ;

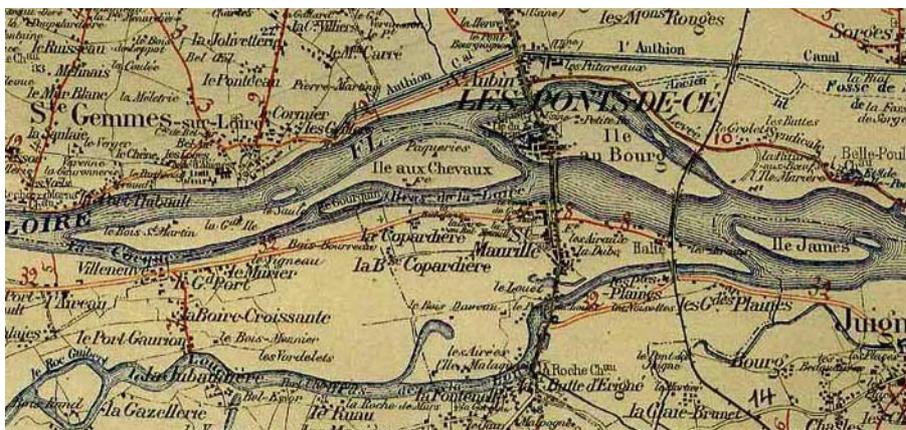
Figure 23. Extrait de l'Atlas cantonal du Maine-et-Loire de 1907 (source :collection privée)

Sur cette carte issue de l'Atlas cantonal du Maine-et-Loire (figure 23 et annexe 3), « l'Isle Merdière » se retrouve complètement accolée à la rive droite de la Loire (et devient « l'île Marière »), le bras St-Aubin occupe le lit qu'il emprunte encore de nos jours, les atterrissements indiqués sur la carte de 1863 sont toujours présents. Son entrée apparaît très étroite.

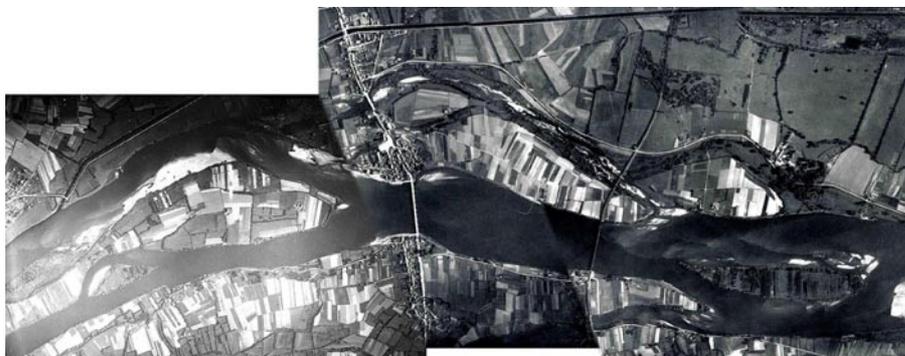
Figure 24. Assemblage des photos aériennes de la campagne IGN de juillet 1926

Cette vue (figure 24 et annexe 3), a été prise le 17 juillet 1926 ; le débit moyen journalier (QJM) à la station de Montjean / Loire était de 545 m³/s (le QJM, débit moyen journalier, le plus faible cette année-là était de 170 m³/s environ).

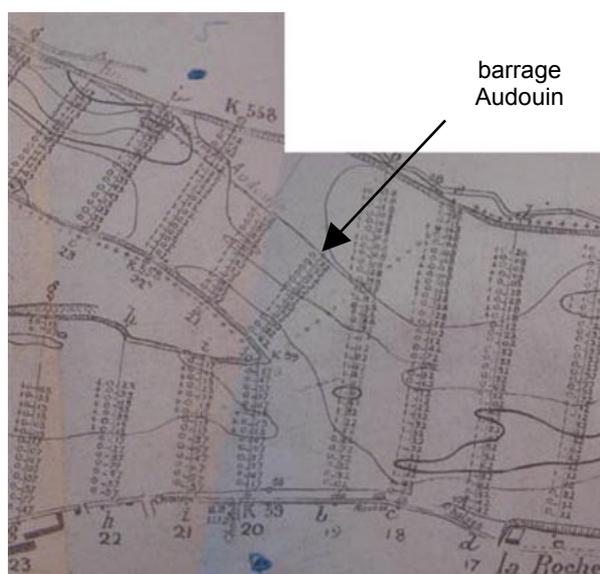
Figure 26. Extrait du « plan de sondes » du service spécial de la Loire - non daté mais estimé entre 1920 et 1935 - (source : archives départementales du Maine et Loire)

Le plan de sonde de 1920-1935 (figure 26 et annexe 3, non daté précisément) montre également la confluence des deux bras dans une configuration assez proche de celle d'aujourd'hui, l'existence du barrage Audouin et indique que le talweg (point le plus bas du lit) se situe dans le bras de Saint-Jean.

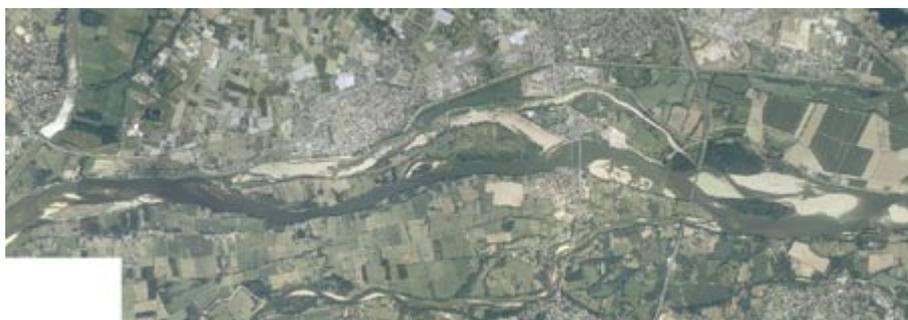
Figure 28. Vue aérienne du secteur, août 2002
(source : levé topographique par laser aéroporté sur la Loire moyenne - DIREN Centre)

Ici, en un siècle, on peut s'apercevoir de la modification du cours de la Loire, évolution naturelle ou anthropique ?

Les atterrissements situés à l'aval des épis situés en rive gauche entre les ponts Dumnacus et la RN 260 sont bien sur visibles (voir l'explication de ces épis dans le chapitre II-2-4)

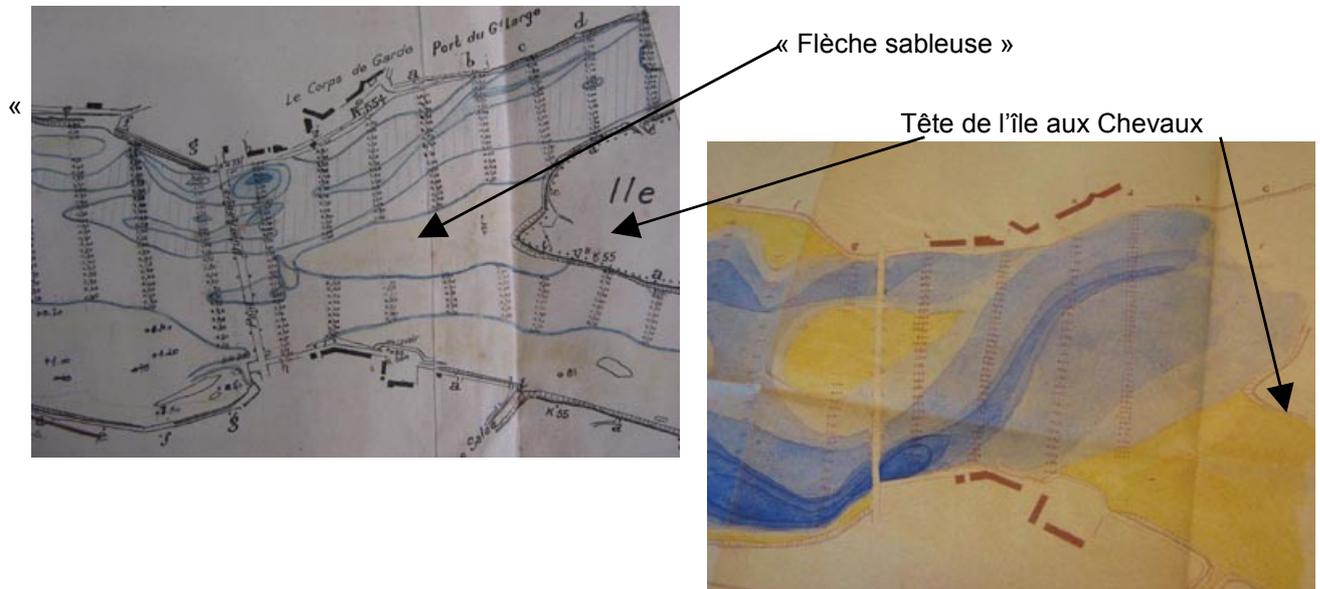
Figure 29. Extraits de « plans de sondes » (source : archives départementales du Maine et Loire)

La disparition de la « flèche sableuse » (voir plans ci dessous, figure 29) est consécutive à la construction des épis en 1952 à l'amont du pont Dumnacus combiné vraisemblablement au reprofilage de la berge.

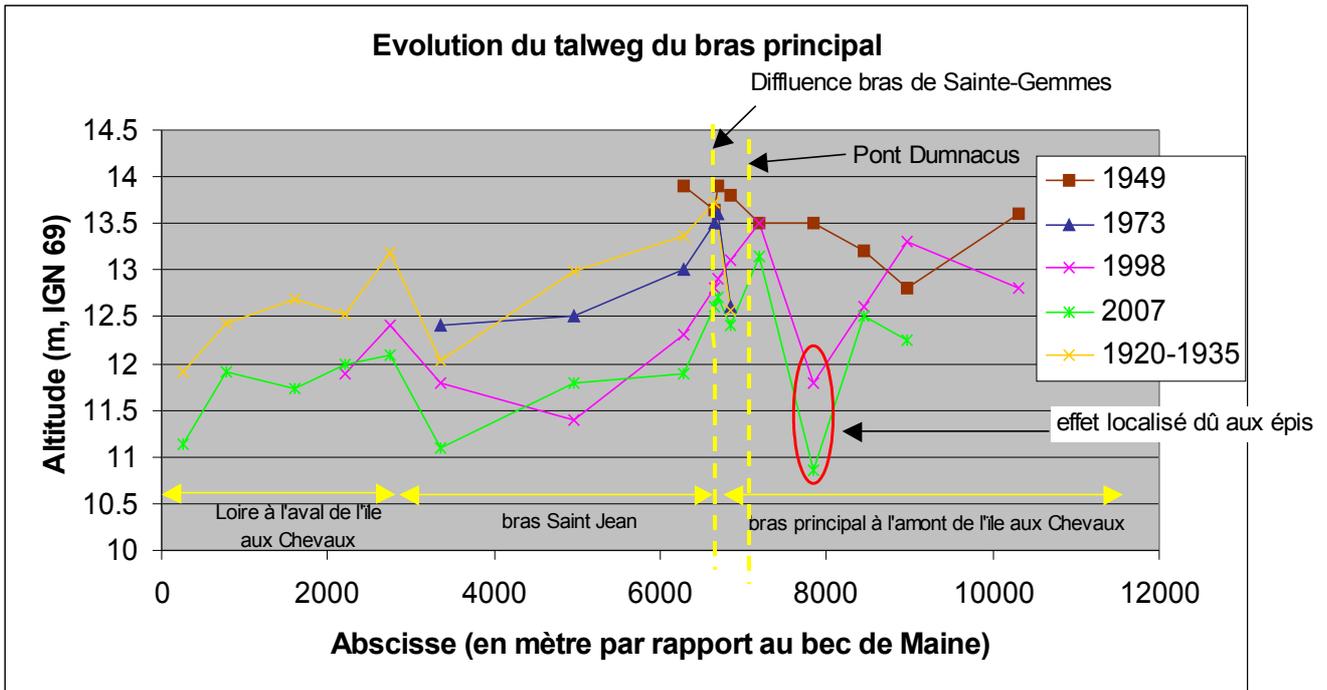
Figure 30. Evolution du profil en long du talweg bras principal

Dans le bras principal, depuis 1949, la construction des épis en rive gauche en 1952 a conduit à une évolution importante en plan du lit (bascule du lit vers la rive droite) et un fort affouillement ponctuel au droit de ceux-ci, effets souhaités lors de leur mise en place. Cette évolution n'a cependant pas eu d'impact en plan plus à l'amont où le chenal passe aujourd'hui comme en 1949 au sud de l'île Gemmes, le bras nord étant constamment encombré par des grèves. Quant à l'évolution du profil en long du lit (voir figure ci-dessous dans sa partie droite), l'incision peut être estimée à 50 cm environ bien que l'affouillement ponctuel important dû aux épis rende l'analyse délicate. Cette valeur de 50 cm est cohérente avec celle de l'abaissement de la ligne d'eau en amont du pont depuis 1960 (- 60 cm, voir chapitre V).

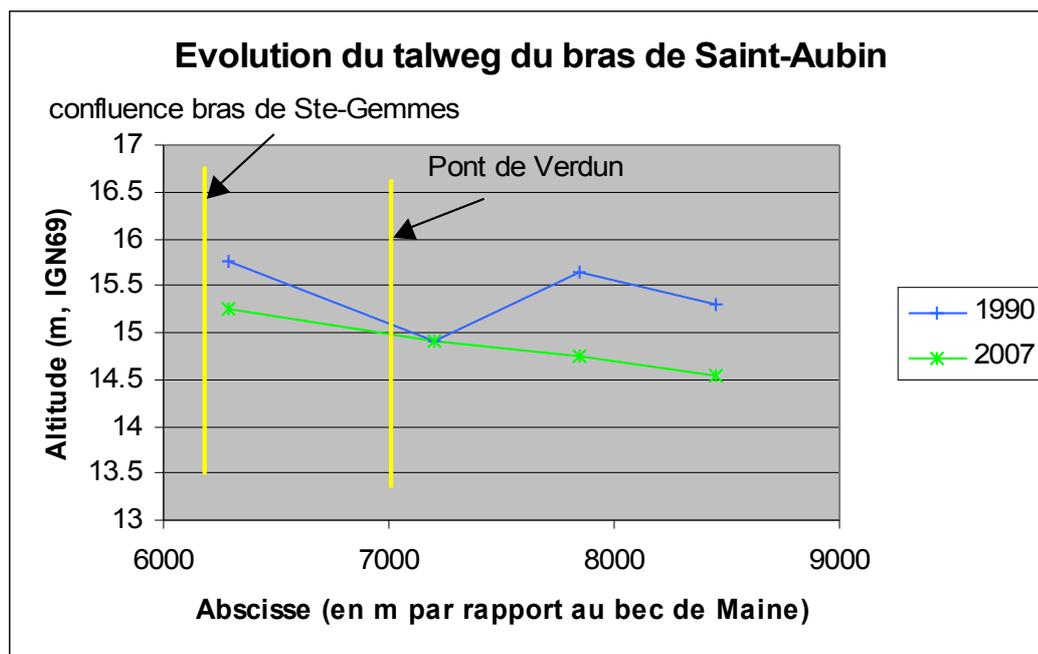
Figure 31. Evolution du profil en long du talweg : bras de Saint-Aubin

En crue le bras St-Aubin apporte toujours de l'eau dans le bras de Ste Gemmes (il fait office de bras de décharge).

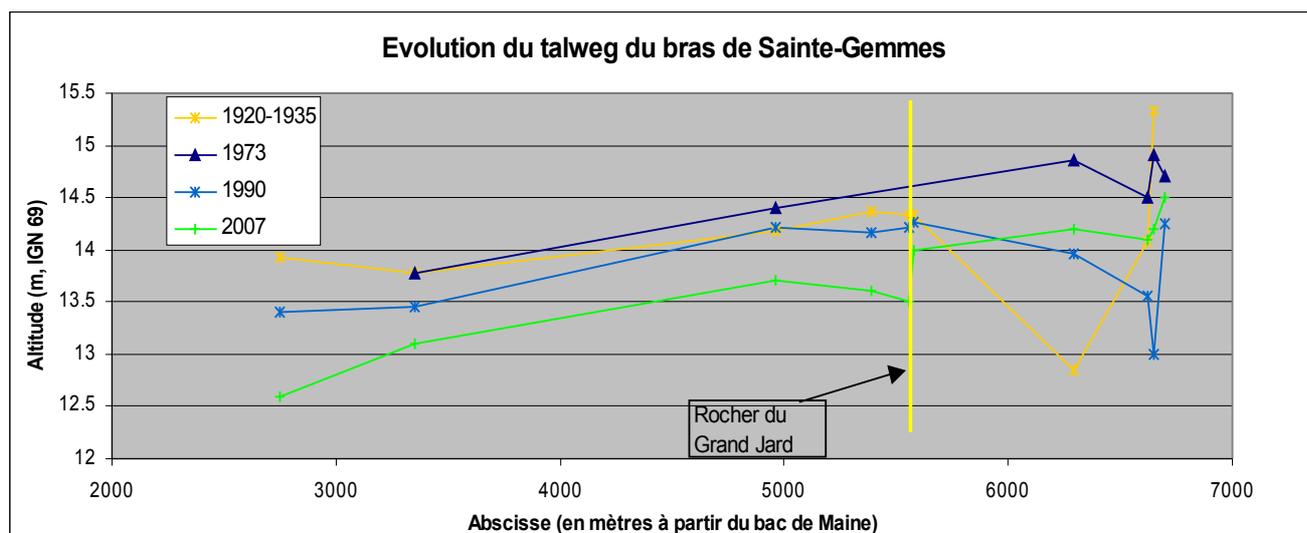
Figure 31. Evolution du profil en long du talweg du bras de Sainte-Gemmes

- l'amont du Grand Jard qui, après s'être incisé entre 1973 et 1990, voit maintenant le profil en long de son chenal se stabiliser et la rive droite s'engraisser. **En excluant les fosses locales (1990), une légère tendance à l'exhaussement (inférieur à 50 cm) est constatée sur les premiers profils à l'entrée du bras;**
- l'aval du Grand Jard où l'incision, faible avant 1973, s'est fortement accélérée depuis et continue encore sa progression en 2007. **Toutefois, contrairement à l'approfondissement constaté sur toute la largeur du bras St-Jean, l'incision n'a eu lieu que dans le chenal en rive gauche pour le bras de Ste-Gemmes, le reste de la section étant généralement resté stable donnant une impression d'ensablement en rive droite.**

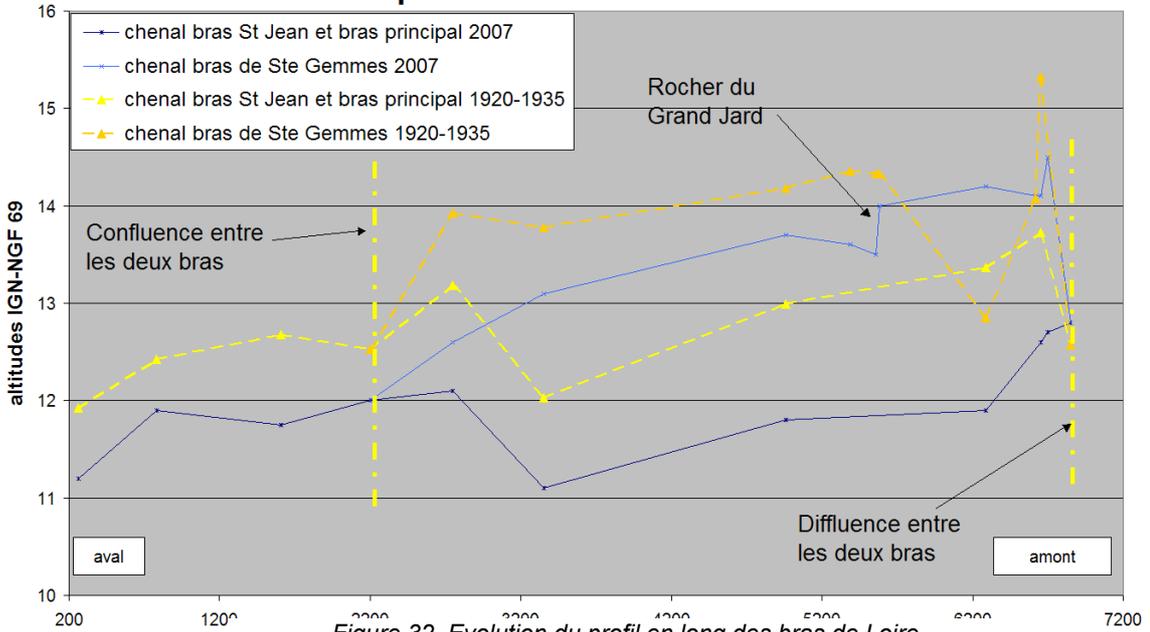
Profil en long "ramifié" du lit de la Loire : comparaison "1920-1935" - 2007

Figure 32. Evolution du profil en long des bras de Loire

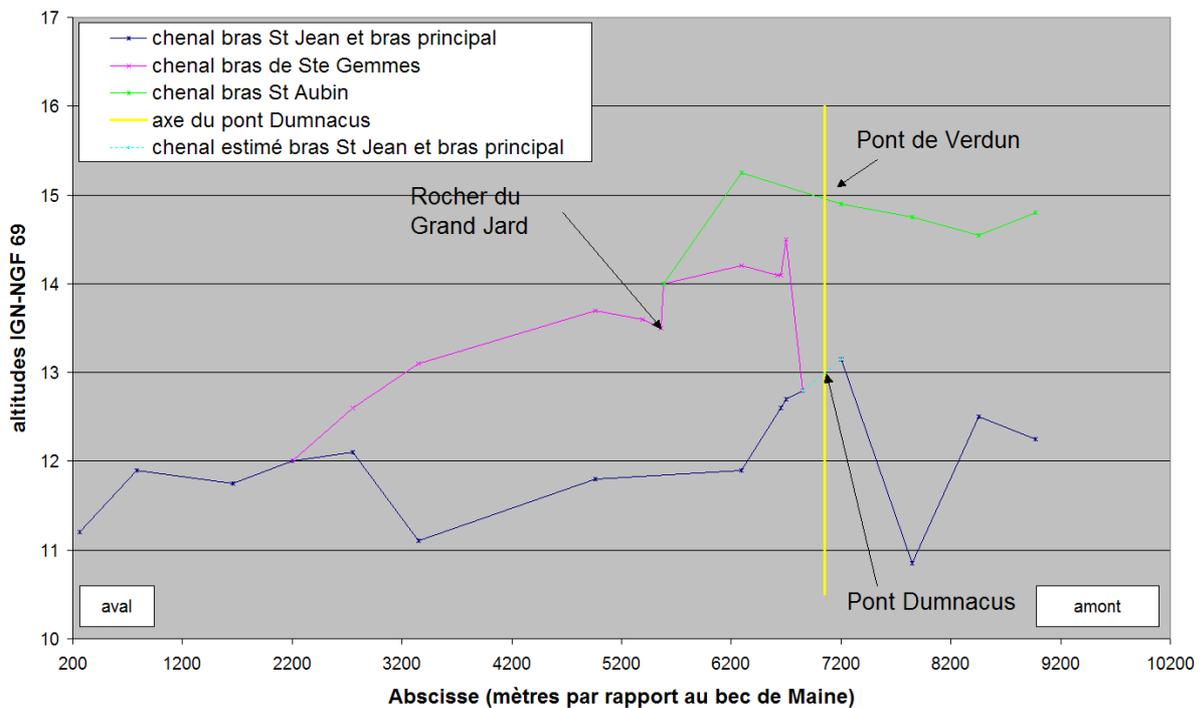
Profil en long "ramifié" du lit de la Loire en 2007

Figure 33. Profil en long actuel des bras de Loire

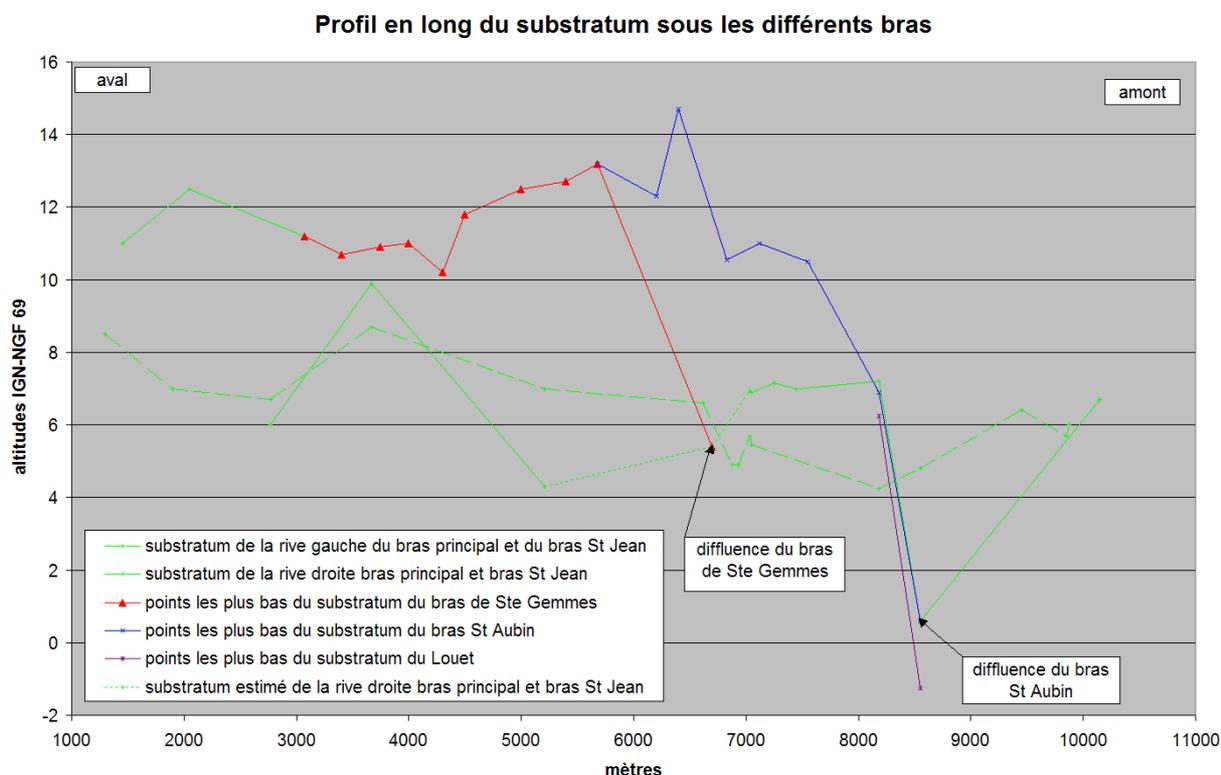
Figure 34. Profil en long du substratum

Il faut bien préciser ici que le nombre de sondages par profil est de l'ordre de 2 ou 3 et que les profils sont très espacés. Par conséquent, sachant que l'horizon d'un socle géologique de ce type est très irrégulier, comme expliqué plus haut, ces profils ne peuvent prétendre représenter la surface de du substratum sous le lit de la Loire. Toutefois, ils permettent de dégager des tendances très nettes qui éclairent l'analyse du fonctionnement hydrosédimentaire du secteur.

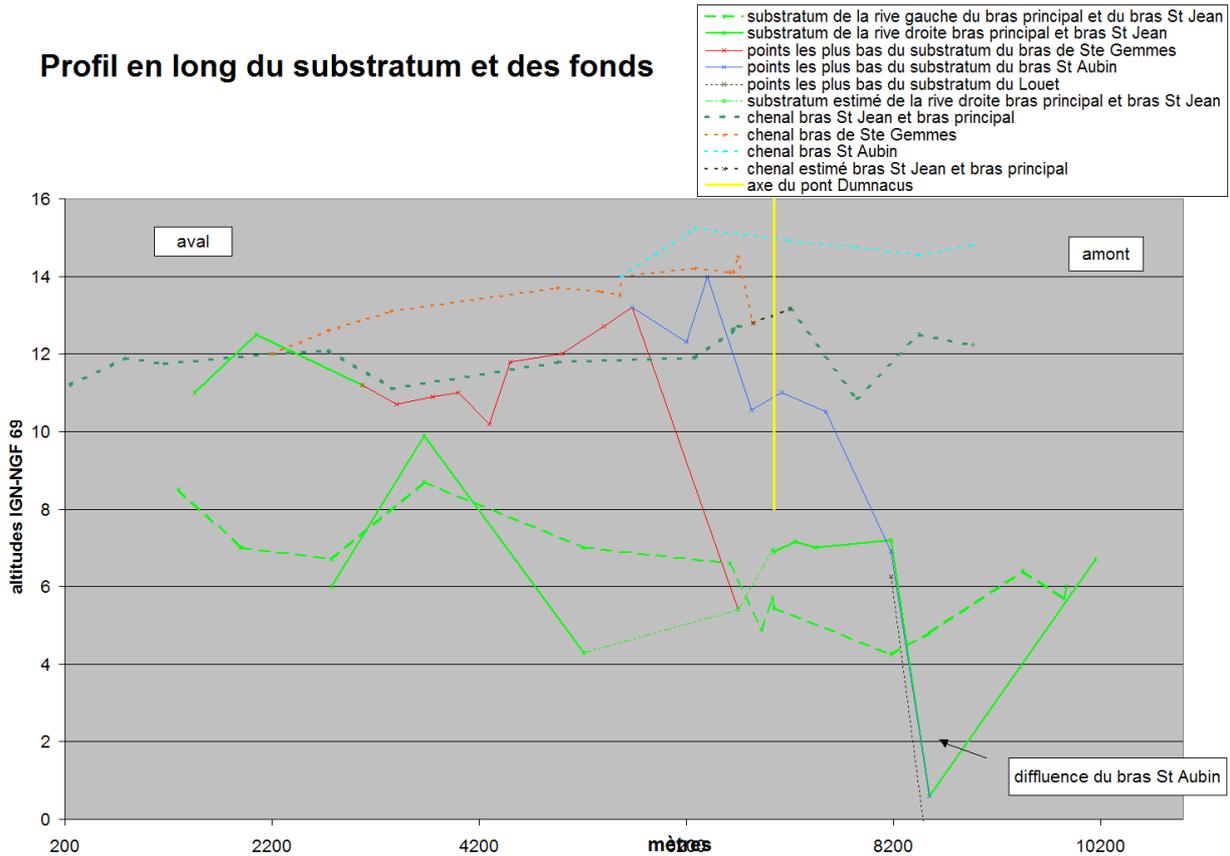
Figure 35. Profil en long du substratum et des fonds

Pour s'en persuader, le graphique ci-après (figure 35 et annexe 6) superpose les profils du substratum à ceux (levés en 2007) du fond dans les différents bras.

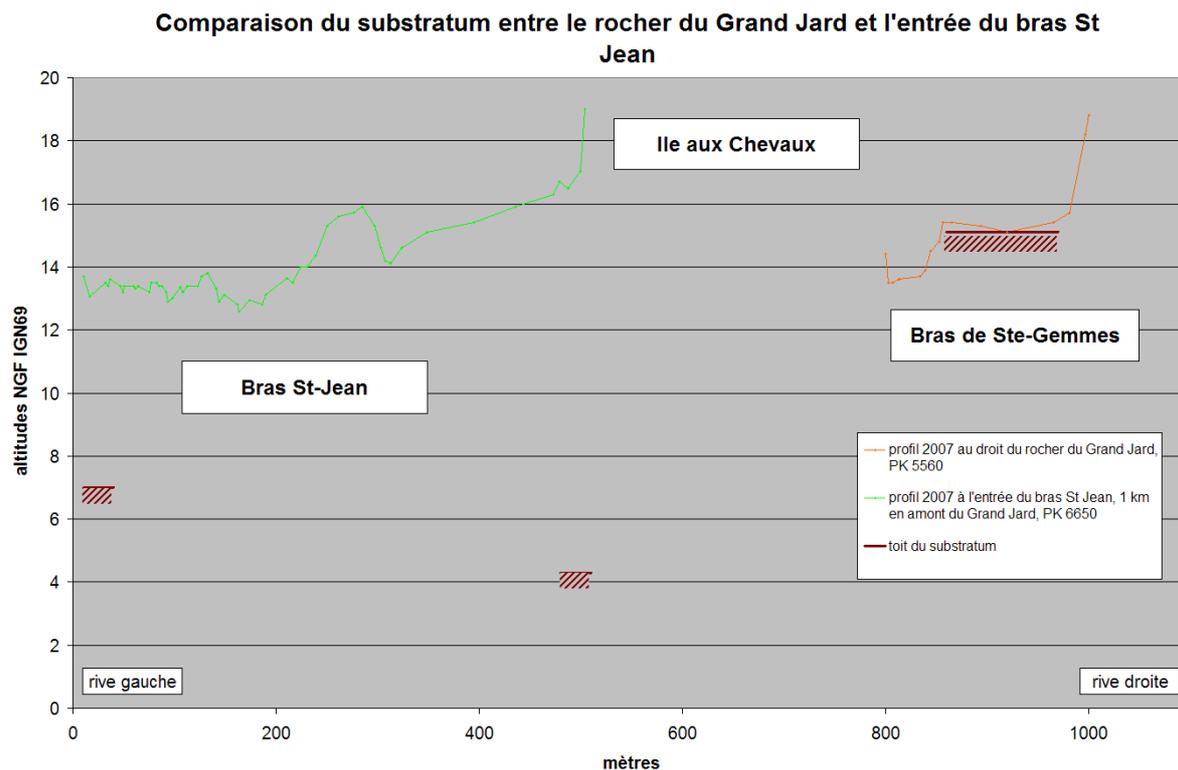
Figure 36. Illustration de l'effet « seuil » joué par le rocher du Grand Jard

- l'épaisseur **estimée** d'alluvions dans le bras de Saint-Jean est bien plus importante. Elle est de l'ordre de 4 m sur une grande partie de la zone étudiée. Elle se réduit au PK 3700 où la remontée du substratum est très nette sur chaque rive du bras, ne laissant vraisemblablement plus qu'une épaisseur d'alluvions de 1 à 2 mètres. Ces points durs sont repérés par sondage à la cote 9,90 m en rive droite et 8,70 m en rive gauche ; le chenal est largement au dessus de ces cotes.

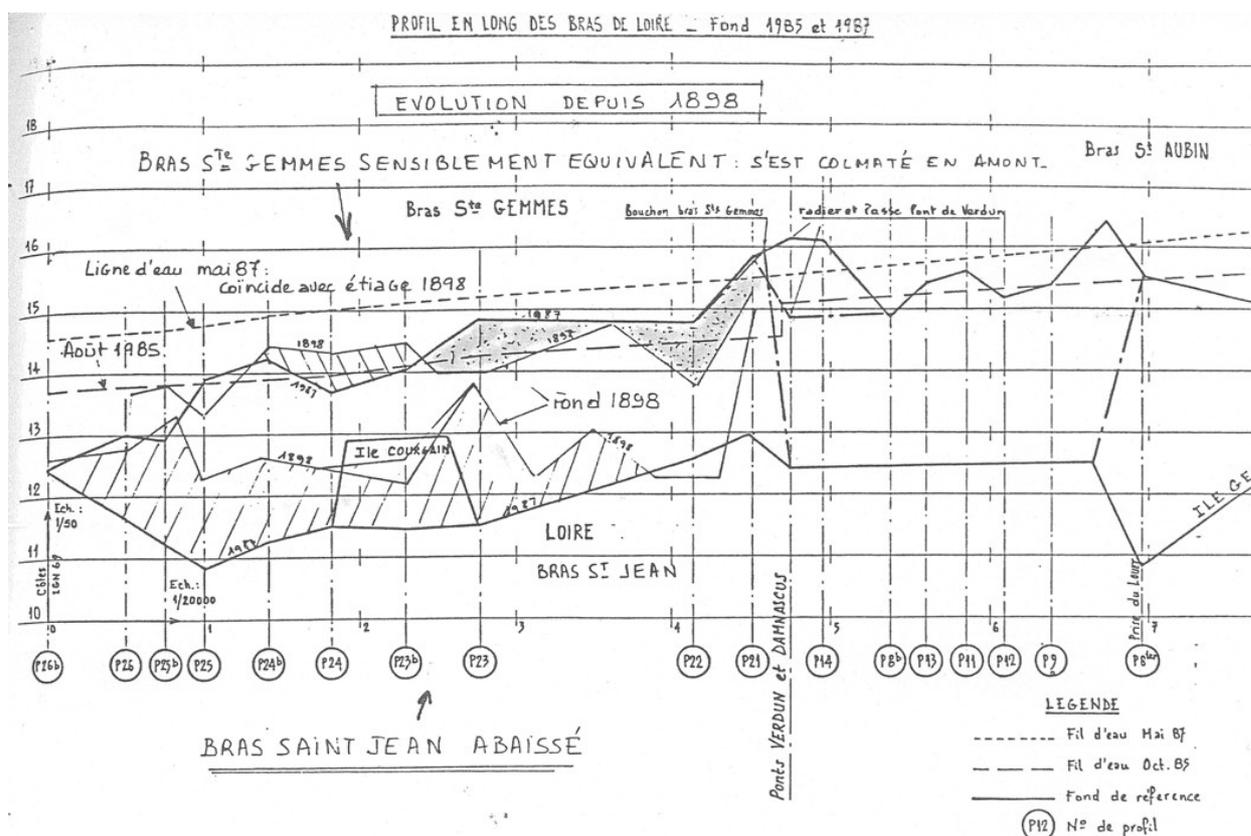
Figure 37. Evolution du profil en long des bras de Loire, rapport SOGREAH (à comparer à la figure 32)

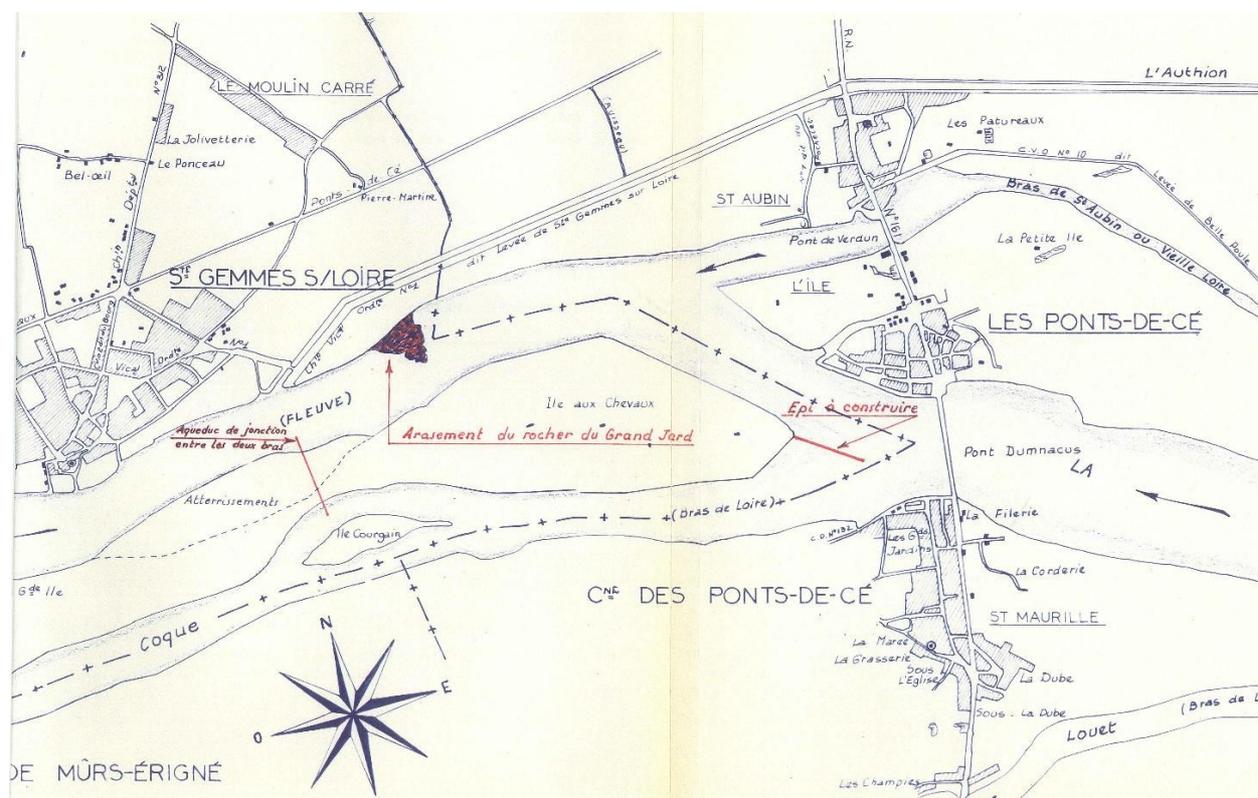
Figure 38. Trois solutions techniques étudiées par le SMN en 1973 : 1) Déroctage du Grand Jard, 2) aqueduc de jonction entre les deux bras 3) épi à l'amont de l'île aux chevaux. Extrait du dossier « Amélioration de l'écoulement des eaux dans le bras de Sainte-Gemmes-sur-Loire – Construction d'une épi en tête de l'île aux Chevaux - Enquête hydraulique »

Pour contourner le problème, il a alors été envisagé « *la pose d'une buse en travers de l'île aux Chevaux [dans sa partie médiane la plus étroite] afin de faire communiquer les deux bras du fleuve* »¹⁰. (figure 38) Cette solution est également abandonnée car la présence d'un atterrissement important prolonge l'île sur son flanc droit et alors la buse « *devrait s'accompagner par ailleurs d'une saignée dans l'atterrissement, saignée dont le maintien serait aléatoire.* »¹⁰

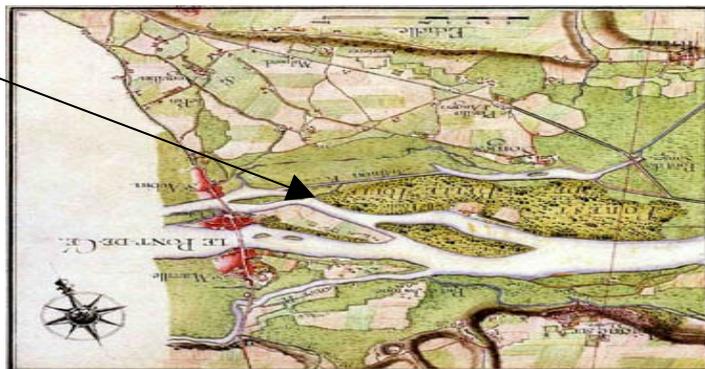
Figure 41. La Loire à l'amont des Ponts de Cé vue par Louis de Regemorte vers 1755 – la vue a été retournée pour une meilleure compréhension du secteur – (source : « portraits de Loire » édité par le Conservatoire Régional des rives de la Loire et de ses affluents – document d'origine BNF)

Dans l'ouvrage intitulé « Histoire des Ponts-de-Cé » par l'Abbé Bretaudeau, il est indiqué que jusqu'en 1831, il existe « *un premier canal, dit des Champs-Fleuris, qui subsista un siècle et fut comblé en 1831* » (p199 de l'ouvrage). Il se jetait dans la Loire « *869 mètres au-dessus de Saint-Aubin* » (p199 de l'ouvrage) donc dans le bras de Saint-Aubin, à l'amont du pont de Verdun actuel. Ce canal, vraisemblablement creusé au cours du XVIII^e ème siècle, est représenté sur le plan de Louis de Regemorte daté de 1755 (représentée ci dessous, figure 41) et sur la carte de Cassini.

Ancien canal des Champs-Fleuris, comblé en 1831 après un siècle de fonctionnement

Il est précisé dans ce même ouvrage que ce canal était peu efficace dans son rôle de drainage des eaux de l'Authion car « un banc de rocher transversal qu'on négligea de couper formait un barrage naturel dont la hauteur élevait d'autant le niveau des eaux supérieures, et les sables du bras de Saint-Aubin, abondants sur ce point, obstruaient de plus l'embouchure même de ce canal » (p200 de l'ouvrage). Malgré un agrandissement ultérieur du pont de Sorges, le val d'Authion ne fut pas mieux drainé. Un nouveau projet de canal fut alors conçu par le comte d'Essuile qui « n'y vit pas d'autre solution que [...] de creuser second canal qui devait aller du pont de Sorges jusques au-dessous des rochers et des moulins à eau du Grand Jard, au pied du coteau de Saintes-Gemmes ». Les travaux débutèrent en 1827 pour finir en 1832. L'ancien canal fut abandonné en 1831 (figure 42). On retrouve trace sur les plans de 1832 et 1863 à la fois du nouveau canal et des restes de l'ancien
